369827 - Reparaturteil Hebeauflauf für Stulpflügelgetriebe links Perlhellgrau RAL 9022

Technische Zeichnung

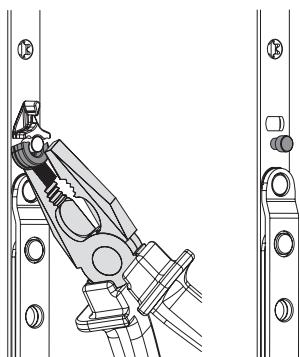
Schritt 2

- Die Schwenkplatte kann nun mit einem geeignetem Werkzeug (z. B. einer Zange oder einem Schraubenzieher) auseinandergebrochen und von der Achsniete entfernt werden.

ACHTUNG! Die Achsniete darf weder verbogen noch beschädigt werden!
